AVALIAÇÃO DE VEGETAÇÃO EXISTENTE NA PRAÇA NOSSA SENHORA D'ABADIA NA CIDADE DE CRISTAIS PAULISTA/SP

Cristais Paulista/SP

Neste relatório serão descritas apenas as características da vegetação da Praça Nossa Senhora D'Abadia.

A Praça Nossa Senhora D'Abadia, vistoriada no dia 24/11/2021, possui área total aproximada de 8.000 m² e está localizada na área central, entre a Rua Dinamérico de Azevedo e a Avenida Luis Rodrigues Nunes.

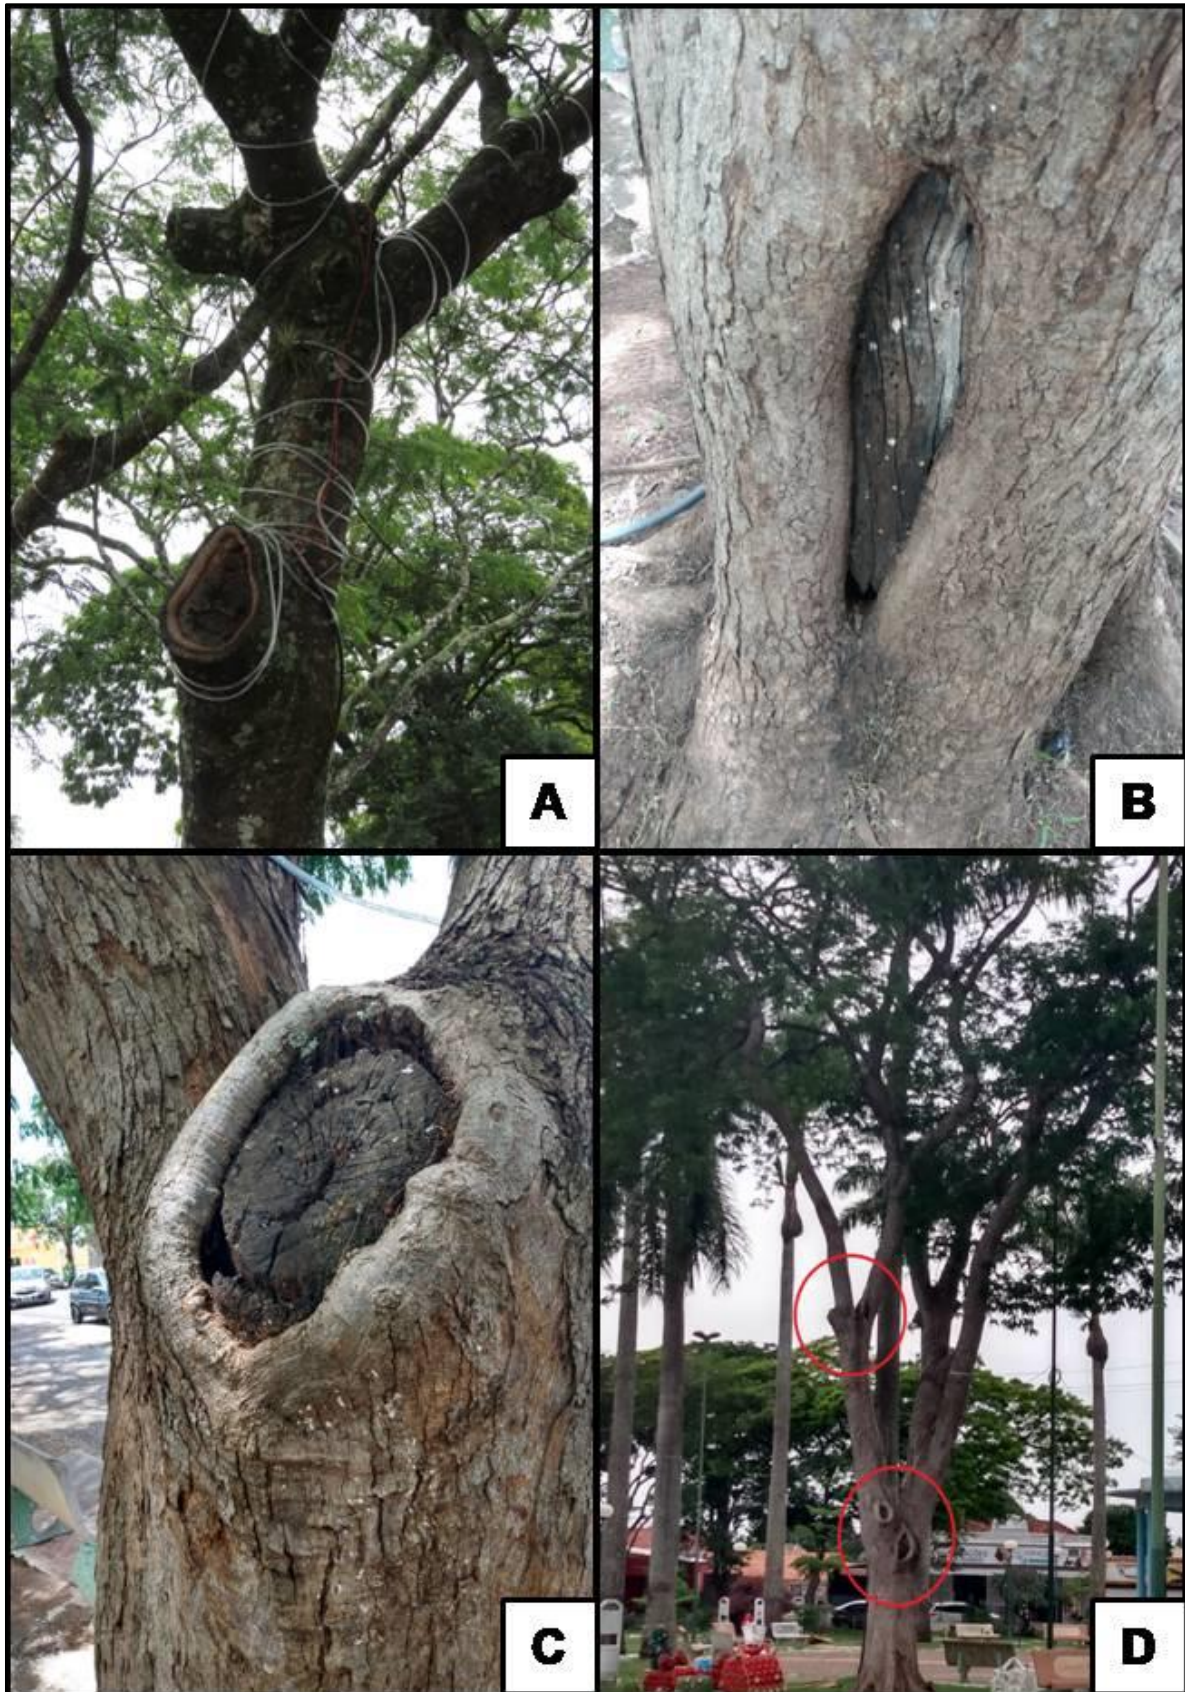
A Praça Nossa Senhora D'Abadia, apresenta muitas árvores das espécies sibipiruna (*Cenostigma pluviosum*), flamboyant (*Delonix regia*) e palmeira imperial (*Roystonea oleracea*). As sibipirunas e os flamboyants, principalmente, se encontram com sinais de podas grandes, não cicatrizadas e, algumas, com apodrecimento e presença de cupins. São exemplares mais velhos que foram plantados sem espaçamento adequado e entraram em conflito, necessitando de podas. Há outras árvores de espécies diferentes que compõem a diversidade da praça como ipês (*Handroanthus heptaphyllus*), canafístula (*Peltophorum dubium*) e pau-brasil (*Paubrasilia echinata*) (SILVA; SILVEIRA; TEIXEIRA, 2008; MUNEROLI, 2009; COSTA, 2015).

Foto 1: Podas realizadas e cicatrizes com sinais de apodrecimento e presença de pragas em árvores da Praça Nossa Senhora D'Abadia de acordo com a numeração da **Tabela 1**. (A) Árvore 17; (B) Árvores 76; (C) Árvore 76; (D) Árvore 24.

As sibipirunas também precisam ser criteriosamente avaliadas periodicamente, e em alguns casos, substituídas, pois, também têm grandes podas e áreas sem cicatrização e com apodrecimento. Muitas delas têm galhos secos que precisam ser retirados para não causarem acidentes. Estas árvores ficam mais fragilizadas, mas, é possível tratamento e manejo, mas este deve ser realizado sob orientação de um profissional técnico, o que pode aumentar a vida das mesmas e diminuir o risco de queda, excetuando-se a ocorrência de fenômenos extremos como chuvas e rajadas de ventos fortes.

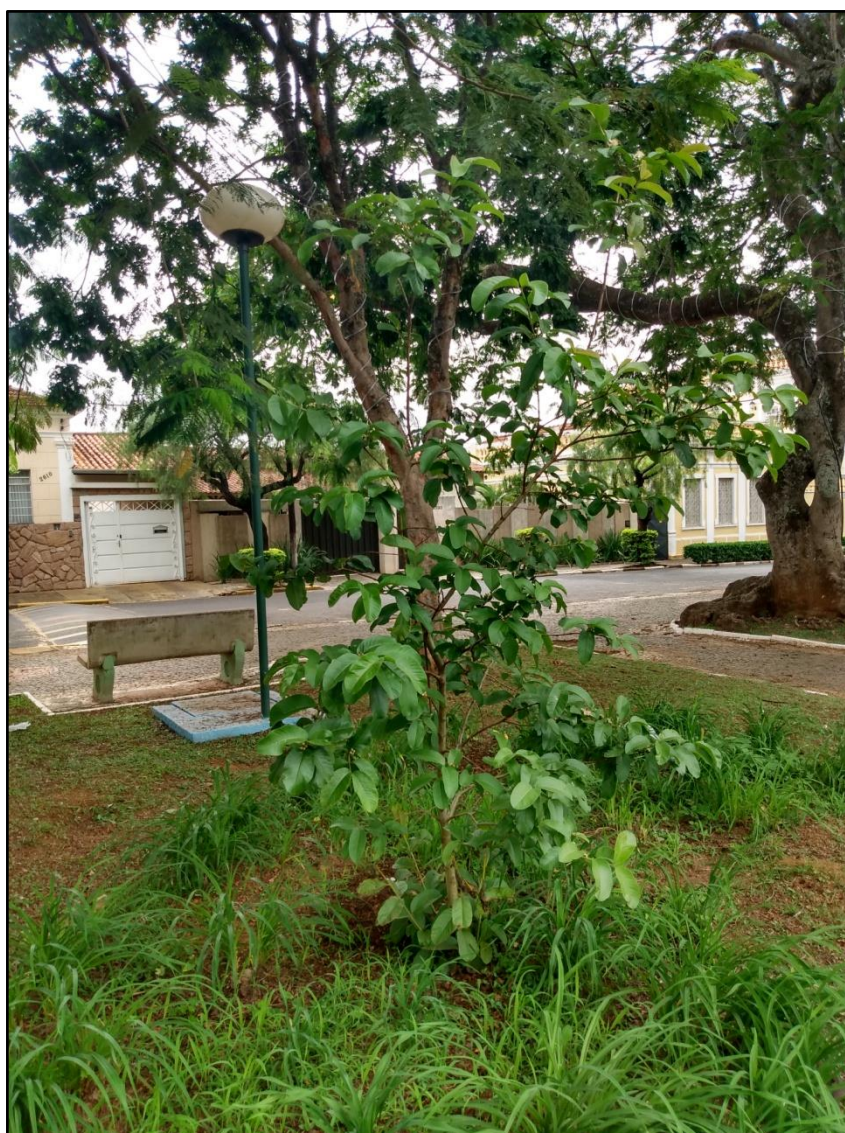
A praça teve sua arborização e paisagismo implantados há certo tempo, porém, a população vai inserindo aos poucos espécies de forma aleatória. Nesse contexto, foi possível constatar que há plantios recentes de plantas frutíferas como jatobá e goiaba, plantas de porte e características inadequados para o espaço que já tem muitas árvores plantadas.

Foto 2: Goiabeira (*Psidium guajava*) encontrada na Praça Nossa Senhora D'Abadia.

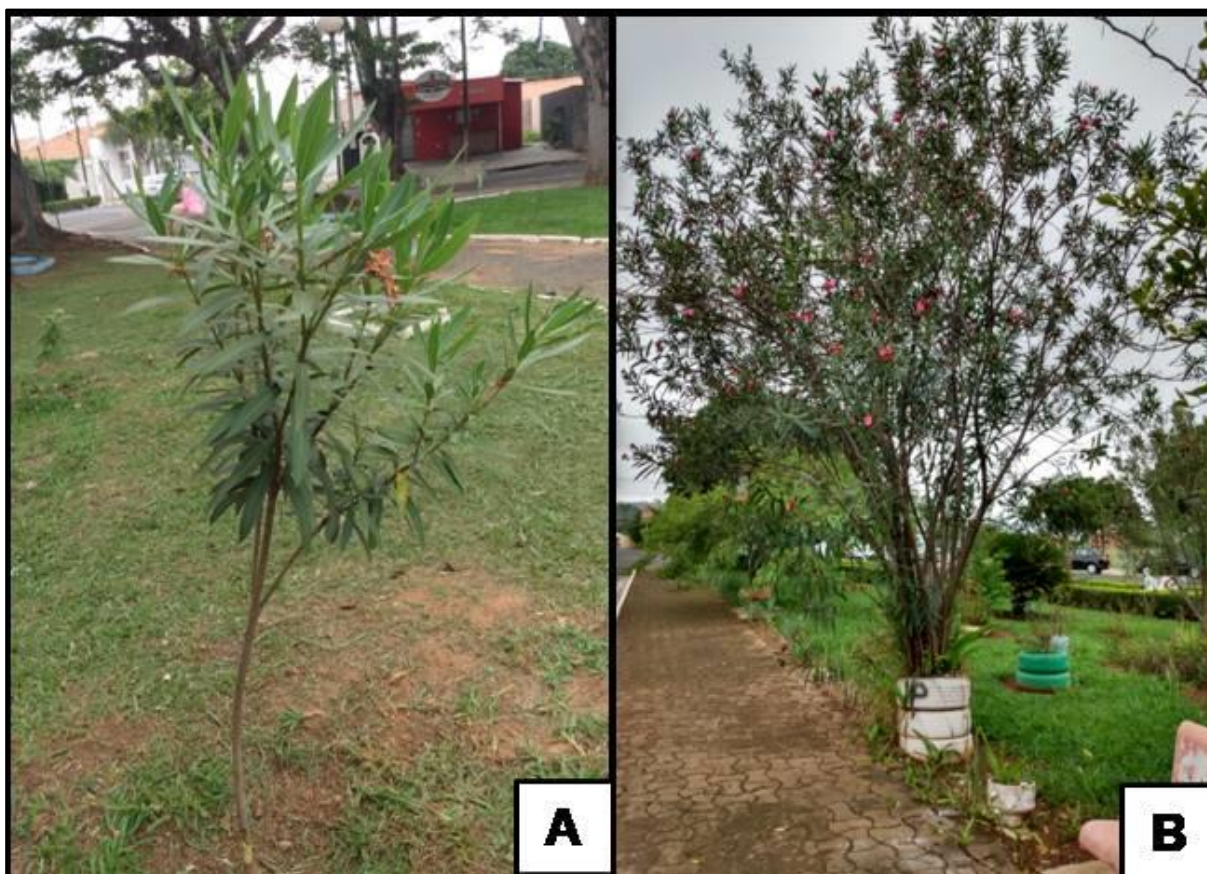
Também foi encontrada uma espécie tóxica e alergênica não recomendada para plantio, principalmente, em área urbana e com circulação de pessoas. A espirradeira (*Nerium oleander*) é uma planta arbustiva amplamente plantada pela população e sem orientação da toxicidade da espécie. A espécie possui folhas e flores com substância tóxica ao contato físico.

Foto 3: Exemplos de espirradeira (*Nerium oleander*). (A) Muda de 0,8 m encontrada na Praça Nossa Senhora D'Abadia; (B) Exemplar adulto com mais de 3 m encontrado na Praça Nicola Olívio Raíz.

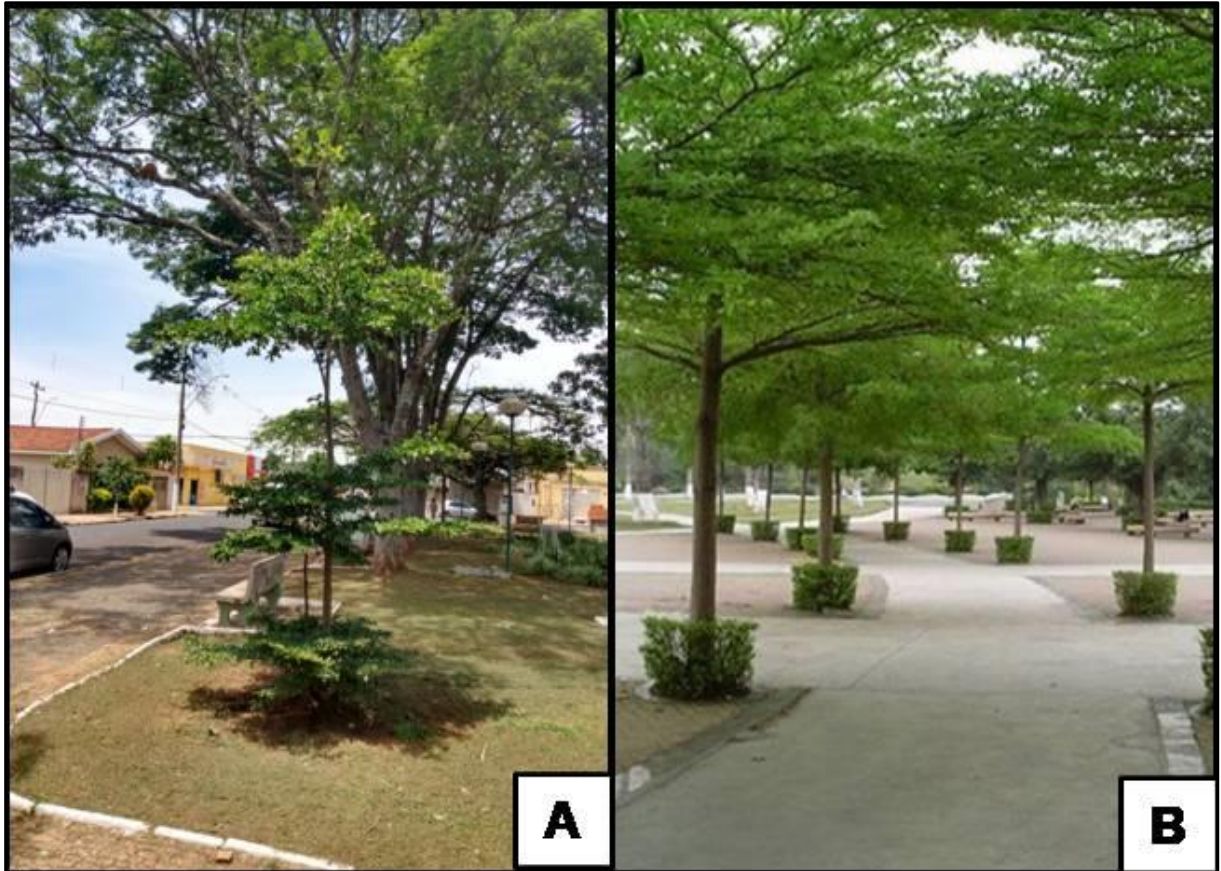
Com relação a espécies exóticas de significativa importância foram encontradas muitas plantas da espécie sete-copas-de-madagascar (*Terminalia mantaly*), que é uma árvore de grande porte recém introduzida no país, de aspecto ornamental, e ainda não avaliada sobre seu comportamento na vegetação regional (CABI, 2021; LORENZI; BACHER; TORRES, 2018).

Figura 2: Espécie sete-copas-de-madagascar (*Terminalia mantaly*). (A) Planta jovem encontrada na Praça Nossa Senhora D'Abadia; (B) Plantas adultas.

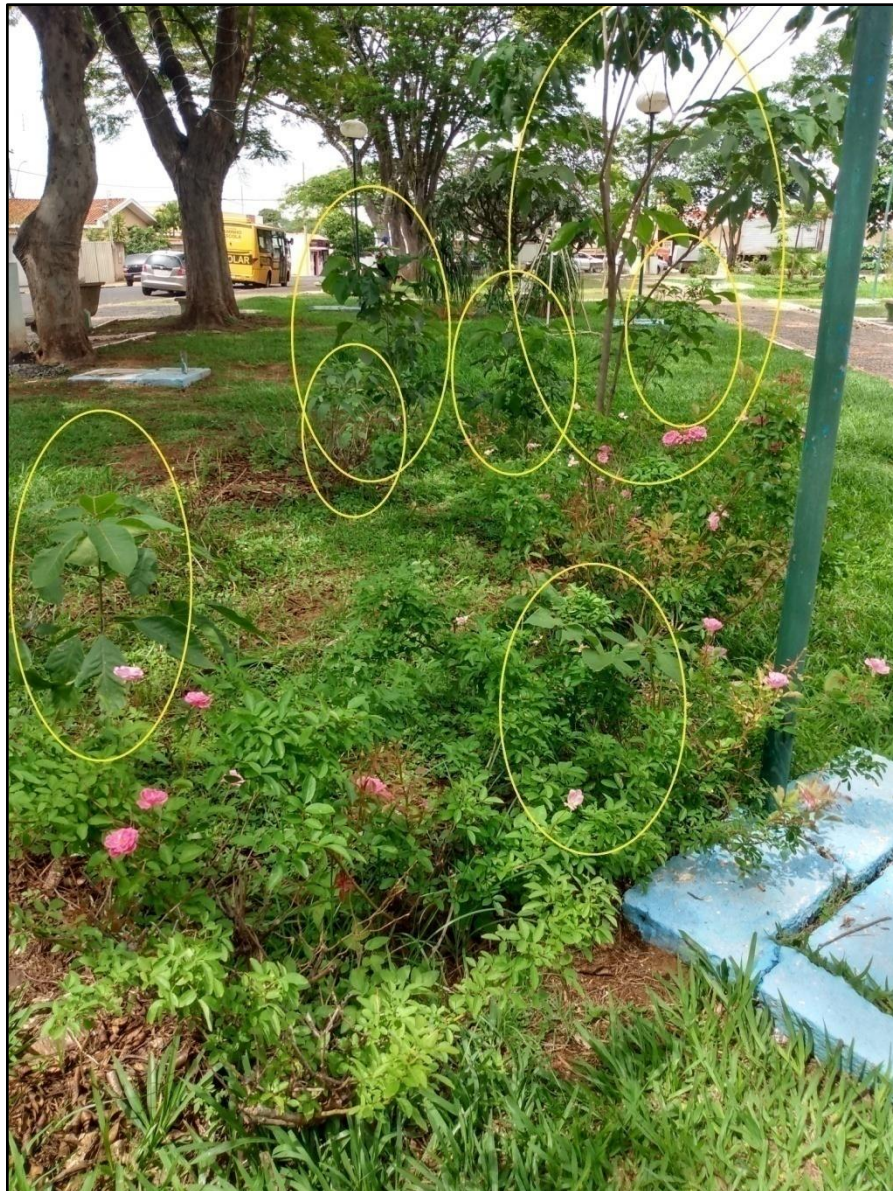
Nos locais onde há maciços de plantas, têm mudas de árvores que germinaram e não foram roçadas. Existem aglomerados com mais de 10 mudas nascidas espontaneamente que não foram cortadas pelo serviço de manutenção. Estas mudas podem gerar conflito futuro entre plantas, gastos com poda e indisposição com a população, uma vez que, é complicado remover uma árvore em idade adulta e isso pode exigir compensação. (SÃO PAULO, 2015; MILANO; DALCIN, 2000; MUNEROLI, 2009).

Foto 4: Mudanças que nasceram de forma espontânea e não foram eliminadas.

Segue na **Tabela 2** a recomendação para cada um dos itens avaliados. As mudas não apresentam DAP significativo e podem ser retiradas, principalmente, as mudas aglomeradas umas as outras. A cobertura de sombra da praça está formada e, de forma geral, adequada ao espaço.

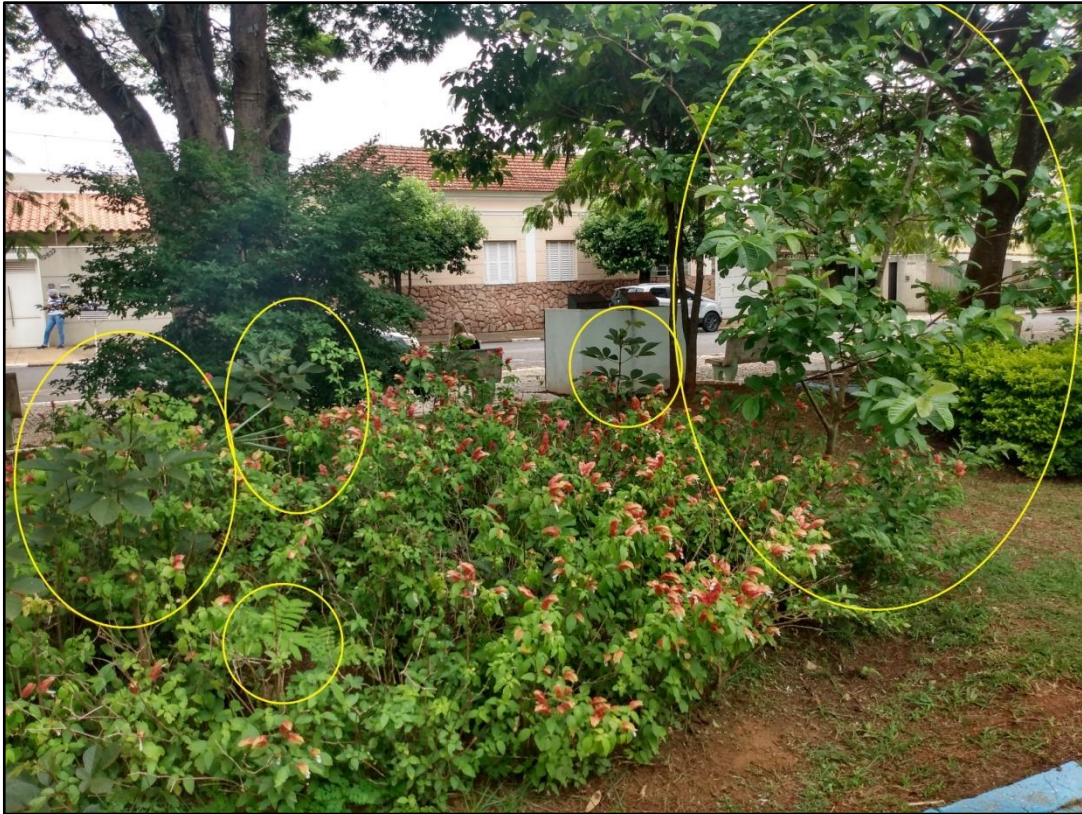
Foto 5: Mudas que nasceram de forma espontânea e não foram eliminadas.

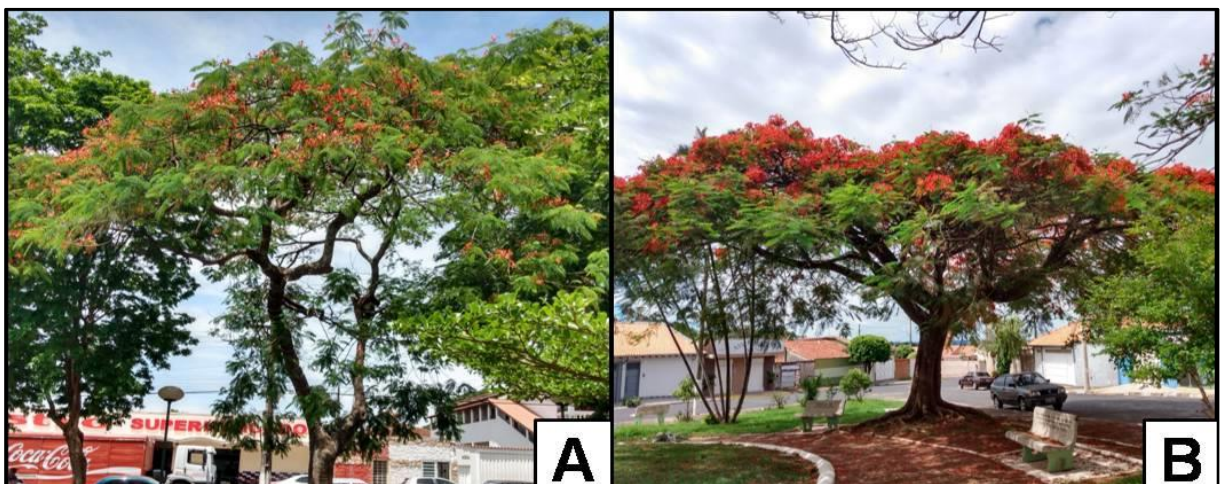
Foto 24: Estado da copa de Flamboyants. (A) Em conflito com árvores próximas e com podas; (B) Sem conflito e com boa incidência de radiação solar.

Diante do diagnóstico inicial, se faz necessário implantar um programa de educação ambiental voltado aos munícipes sobre a responsabilidade de plantios em áreas urbanas e de uso público comum, pois os custos de manter ou retirar uma arborização implantada aleatoriamente são altos e de responsabilidade do Município. É indicado um plano de remoção gradual das árvores com podas drásticas, principalmente, os flamboyants de numeração 11,17,72,71 e 78. Estas plantas já tiveram a sua copa desconfigurada pelas podas e sombreamento das outras árvores e apresentam sinais de apodrecimento e/ou presença de cupins. São árvores que apresentam risco futuro, além de demandarem gastos com manutenção. Se mantidas, devem ser avaliadas frequentemente.
